# 仁化董塘广东瑋瑜工程机械租赁有限公司

## “10·11”一般坍塌事故调查报告

2024年10月11日，广东瑋瑜工程机械租赁有限公司在深圳市中金岭南有色金属股份有限公司丹霞冶炼厂1#危废暂存库作业过程中发生隔墙坍塌事故，造成1人死亡，直接经济损失280万元。

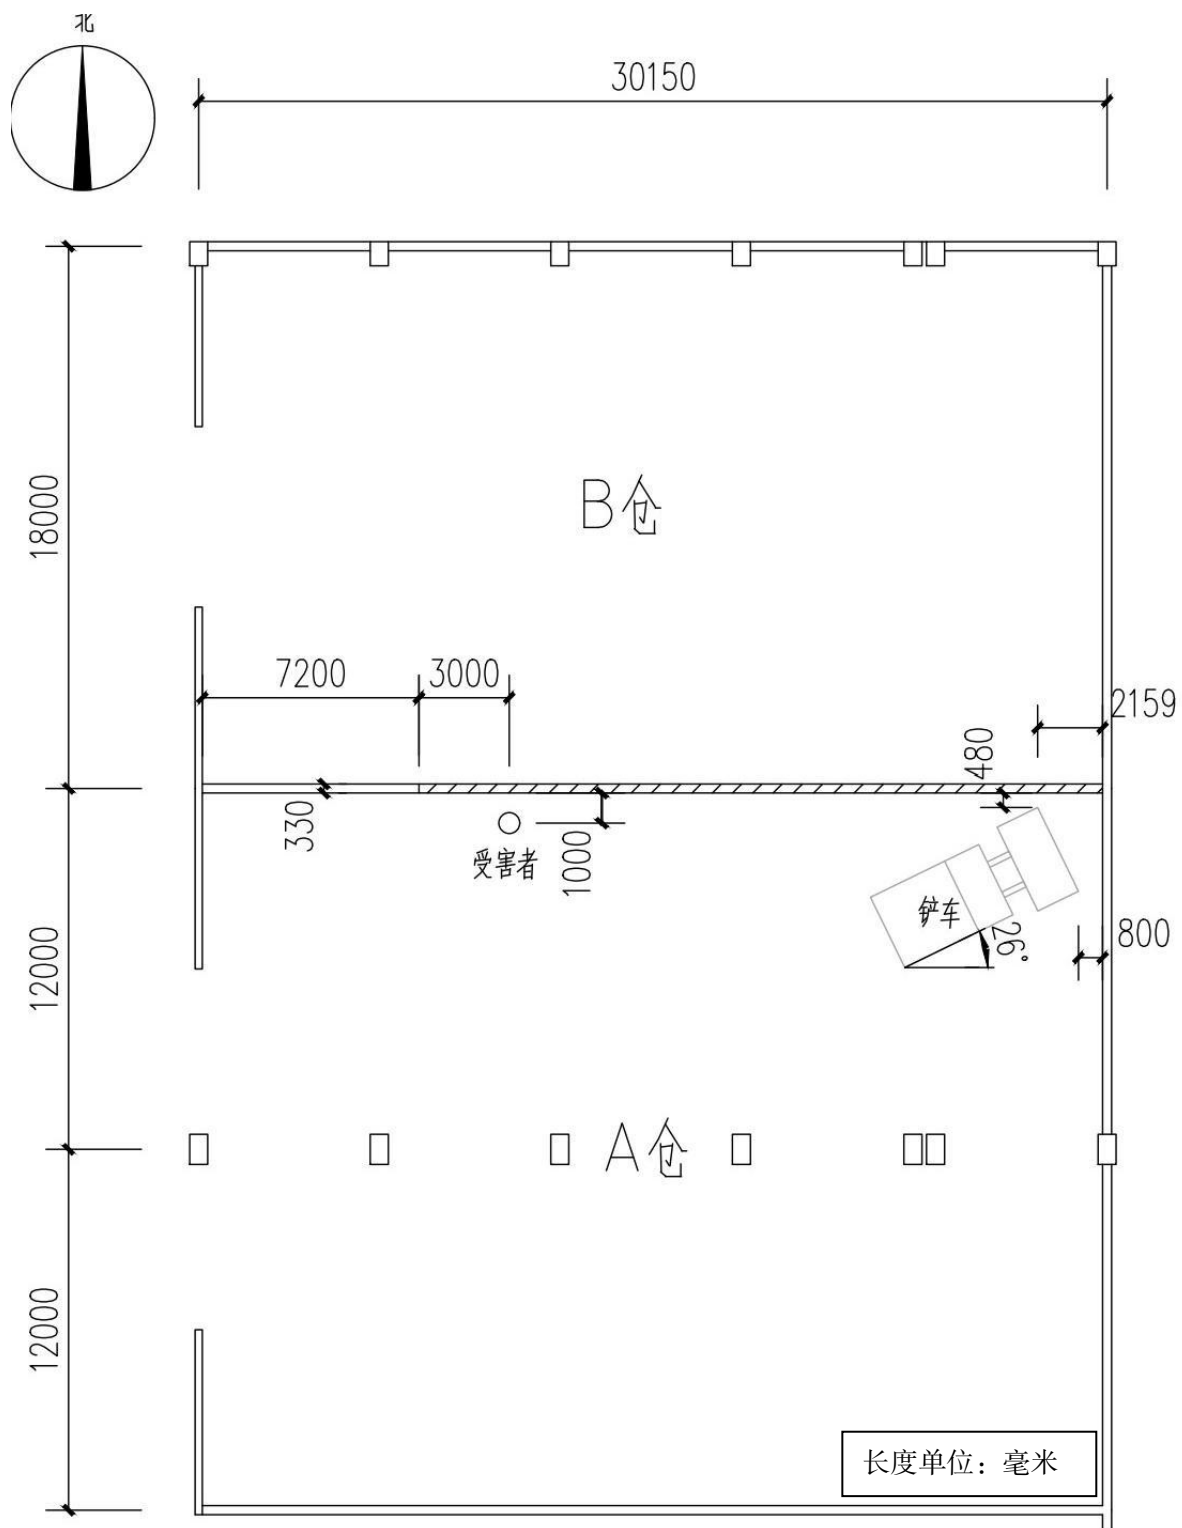
图1 “10·11”一般坍塌事故地点平面示意图

深圳市中金岭南有色金属股份有限公司丹霞冶炼厂(以下简称丹霞冶炼厂)1#危废暂存库占地总面积 4500 平方米，采用隔墙分为东、西两个库区，东库区又用隔墙分为两个物料仓(为方便表述称为 A、B 仓，见图 1)。
