# 仁化石塘“3·25”一般机械伤害 事故调查报告

仁化县人民政府事故调查组

2026年5月28日

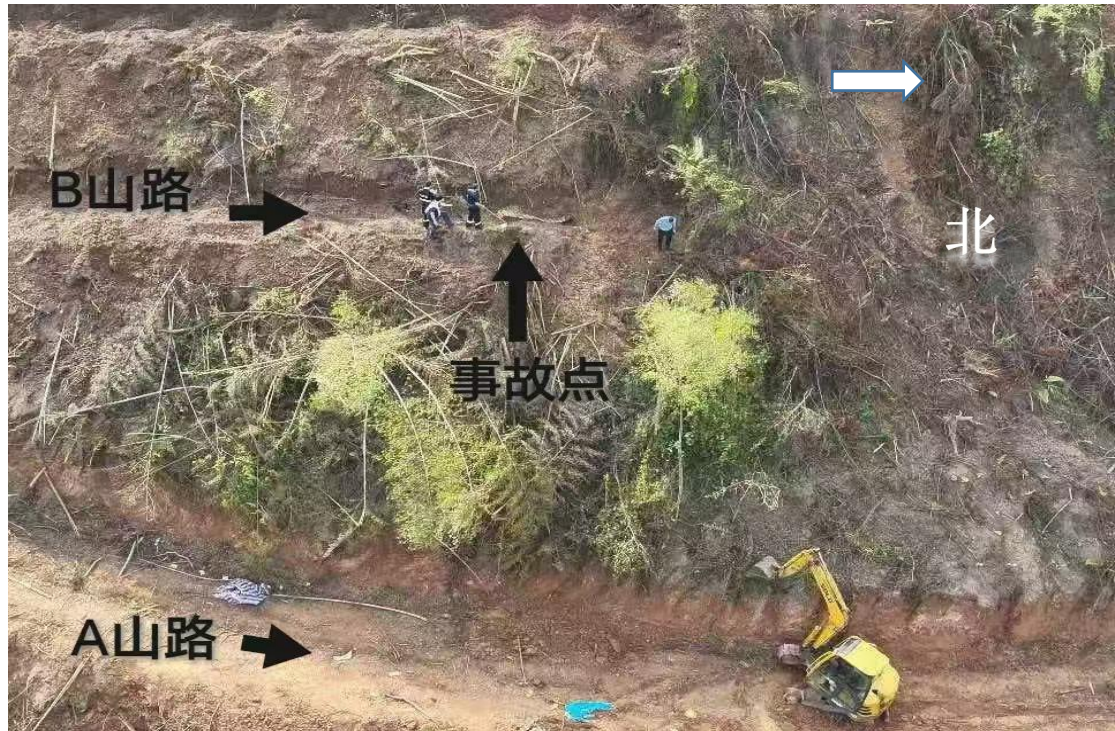
图 1 事故现场位置图

A 山路：已施工完毕，路宽 5.5 米（含虚土），位于事故地点下方。

B 山路：为由南向北新开山路，路宽约 2.3 米（含虚土）。事故中挖掘机从 B 山路侧翻坠落至下方 A 山路外侧。（见图 1）

2. 工程地质条件。事故山坡表层泥土为黄色粘土，山坡平均倾角约  $45^{\circ}$ ，均未经支护或加固。B 山路遗落履带事故点实测实土宽 1.65 米、虚土宽 0.7 米，山坡外缘斜坡上残留有明显的履带轨迹。事故点向北是原山体滑坡塌陷区域。

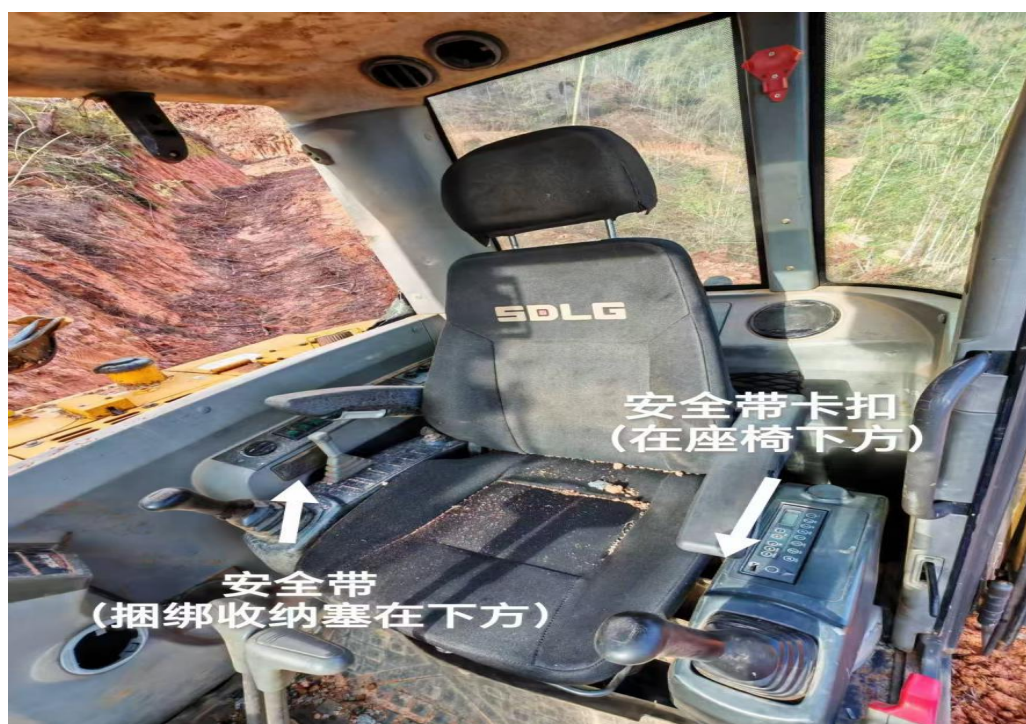
图 2 事故挖掘机驾驶室

3. 事故挖掘机状态。挖掘机驾驶室侧面窗户破碎，驾驶室门处于开启状态，右侧履带（该履带位于挖掘机底盘前进方向右侧）脱落，座椅配有安全带，但安全带处于收纳未使用状态，经试验安全带可以正常拉出使用，

说明事发时涉事人员未佩戴安全带。挖掘机外观尺寸 5970mm x 1960mm x 2610mm（长 x 宽 x 高）。（见图 2）

经调查认定：挖掘机驾驶员廖某亮在作业过程中安全意识淡薄、冒险作业；作业时未佩戴安全带，也未关驾驶室门<sup>1</sup>，驾驶挖掘机尝试对脱落履带进行复位安装，由于山路泥土松软和挖掘机整体重心失衡，导致挖掘机发生侧翻，随后驾驶员被挖掘机砸压而死亡。
